Een medisch specialist stopt niet voor rood!

De meest in het oog springende verandering in de NEN 1010; 2015 deel 710 is de classificatie van medisch gebruikte ruimten. De klasse 0, 1, 2 en 3 zijn vervangen door groep 0, 1 en 2. De classificatie 3 is dus vervallen!

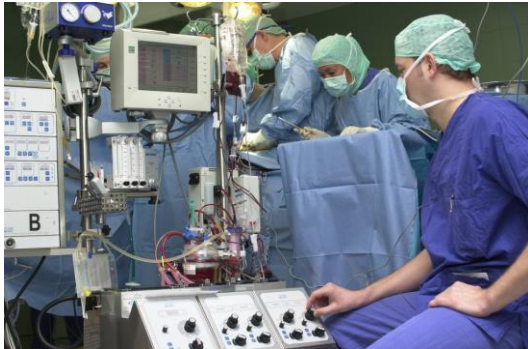
Afbeelding, Medisch gebruikte ruimten.
